**Univerzita Karlova v Praze**  
**Přírodovědecká fakulta**

**Stabilita skalních svahů a jejich porušování**  
**Rock slope stability and failures**

Diplomová práce

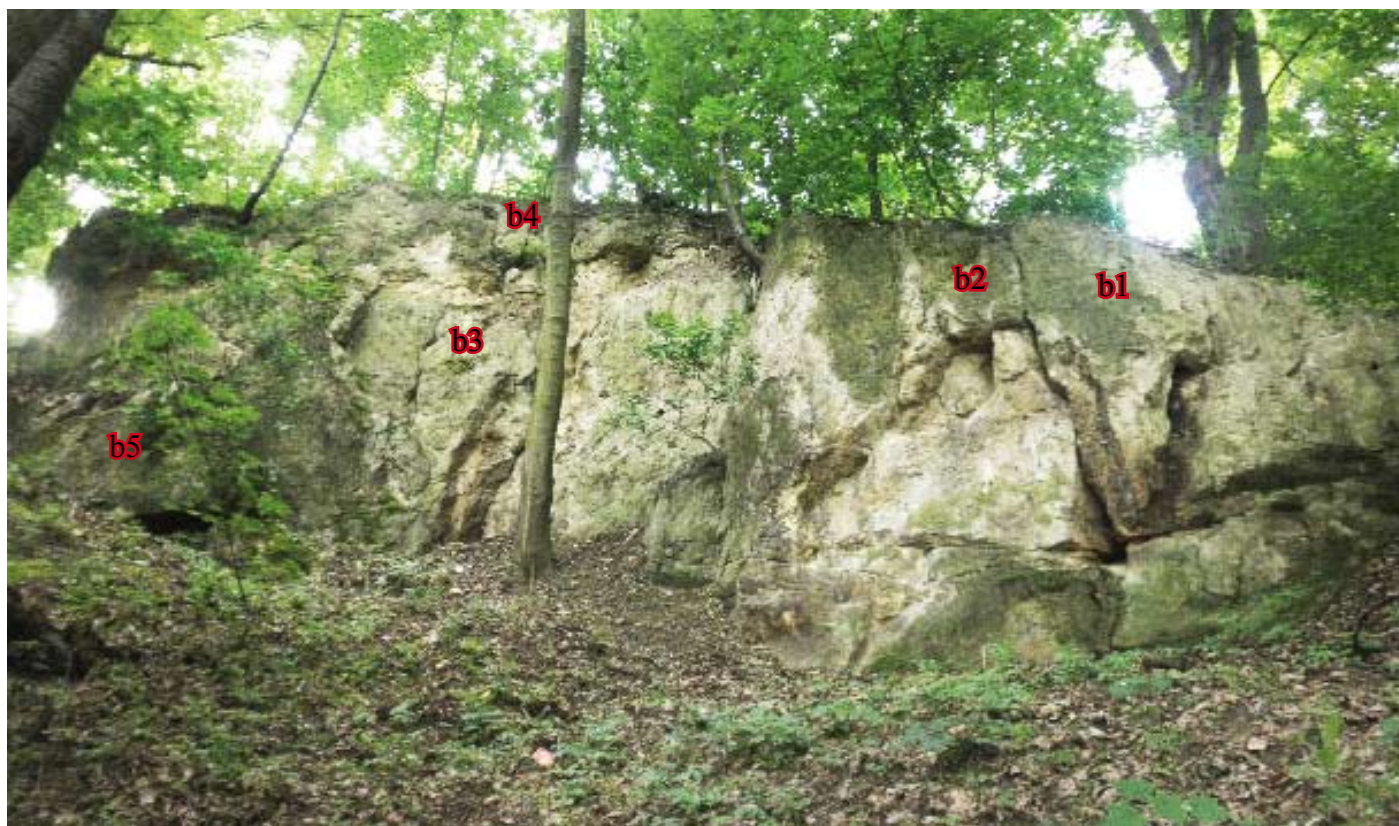
obr. 10.13 Skalní profil 1 o celkové délce 14 m. Skalní stěny dosahují výšky do 4,5m.

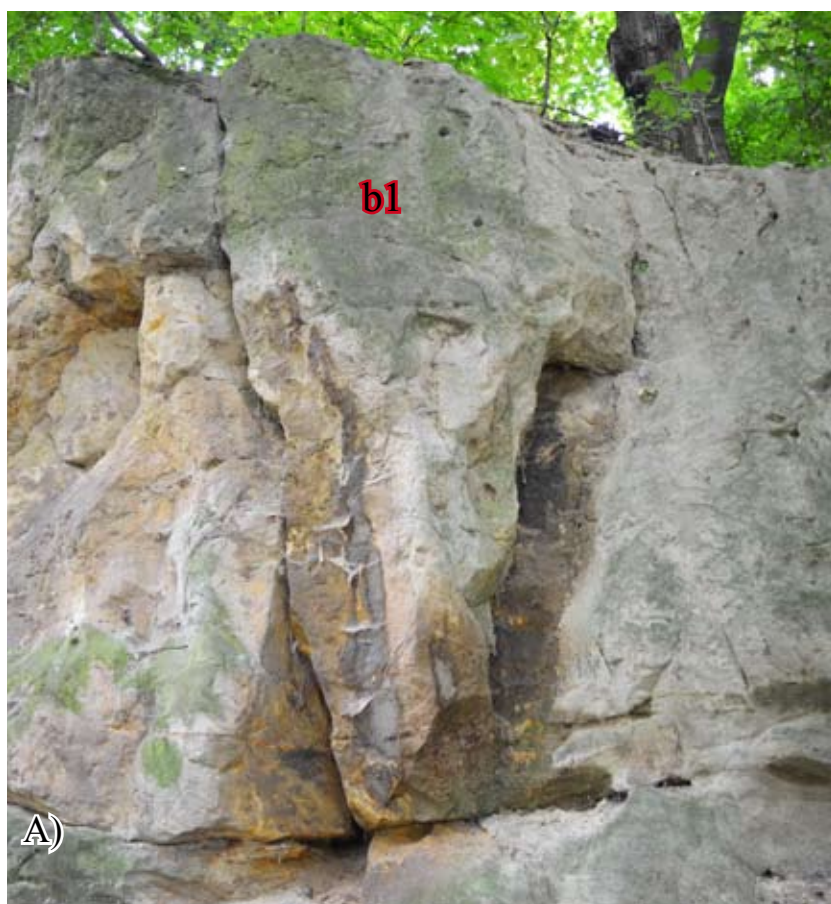
obr.10.14 A) Nestabilní blok b1 o rozměrech 3,1 x 1,0 m. B) Utržený blok u úpatí skalní stěny. Výškový rozměr bloku je 1 m.

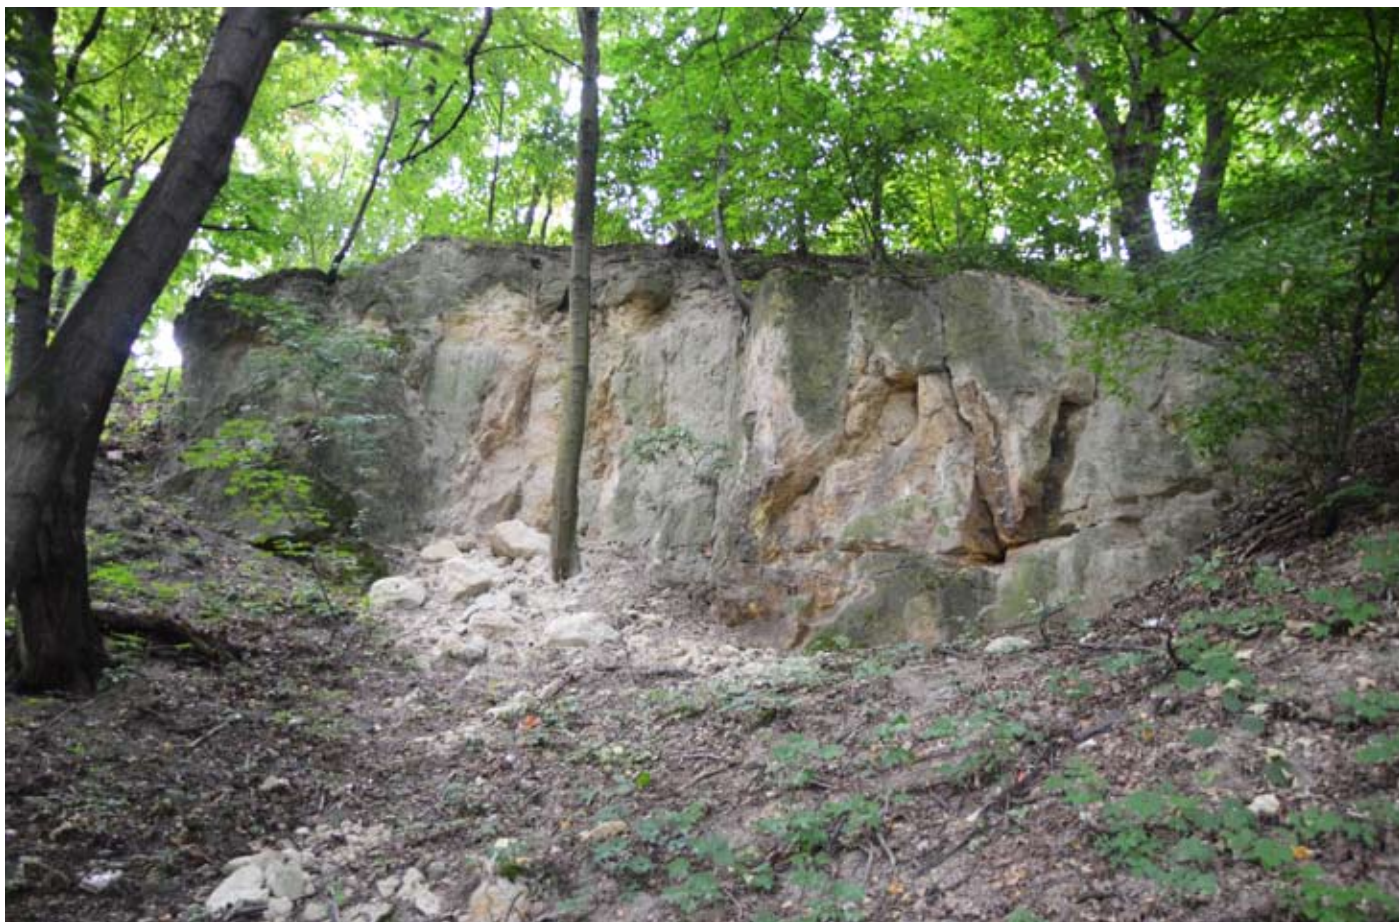
obr. 10.15 Skální profil 1, stav ze začátku června 2013. Část skalní stěny se odrhla, zřítla a přemístila dolů po svahu. Jednotlivé zřícené bloky nepřesahují velikost  $1\text{m}^3$  a pokrývají celý akumulární svah o délce 19 m. Ten má v horní části sklon asi  $36^\circ$ , po 10 m dochází k jeho zmírnění. V této části se nachází většina zřícených bloků.

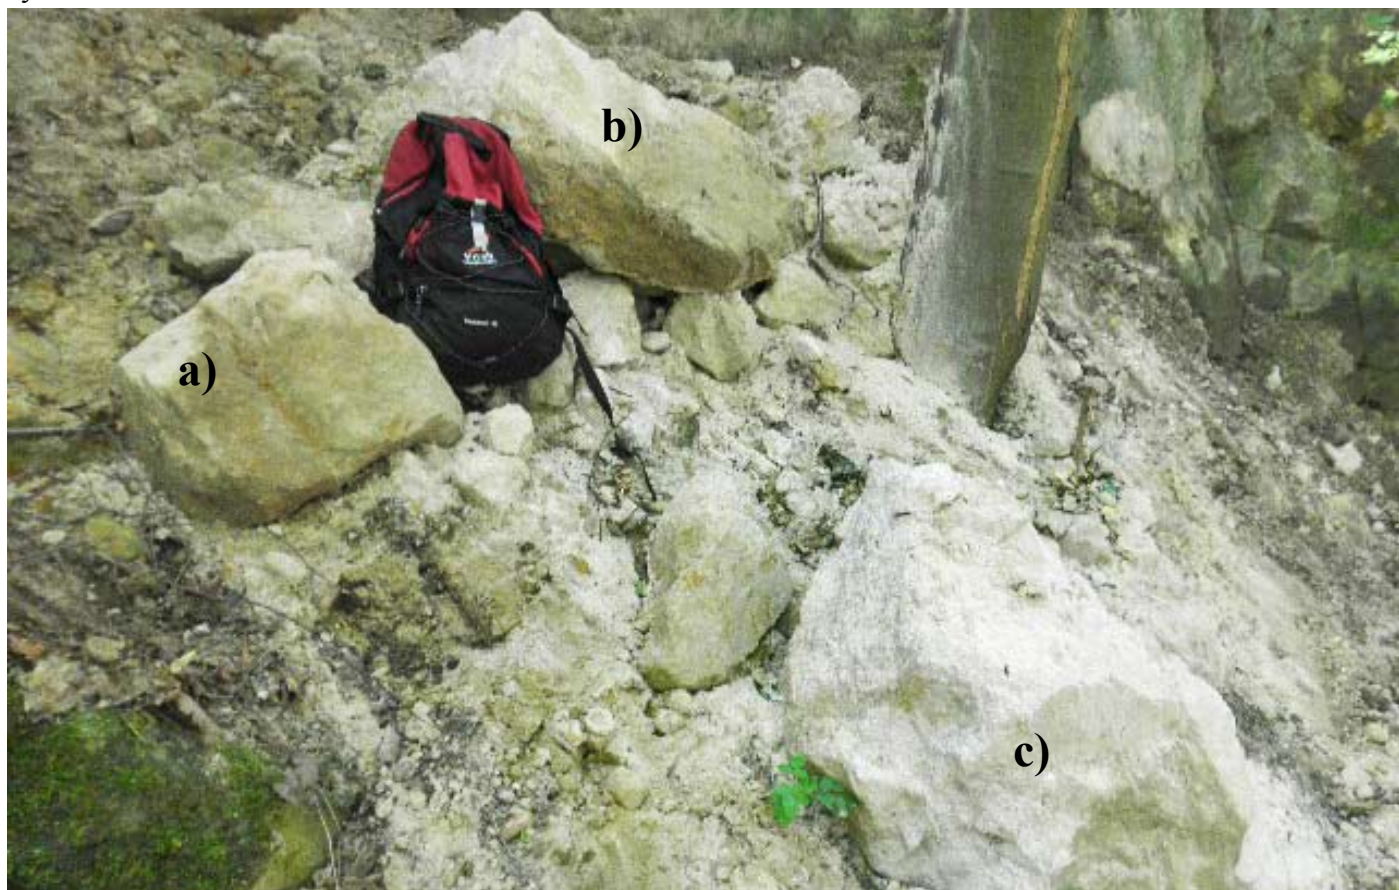
obr. 10.16 Zřícené hmoty akumulované pod odlučnou stěnou. Zobrazené bloky jsou velikosti:  
a)  $50 \times 60 \times 20 \text{ cm}$ , b)  $75 \times 50 \times 20 \text{ cm}$ , c)  $70 \times 45 \times 35 \text{ cm}$

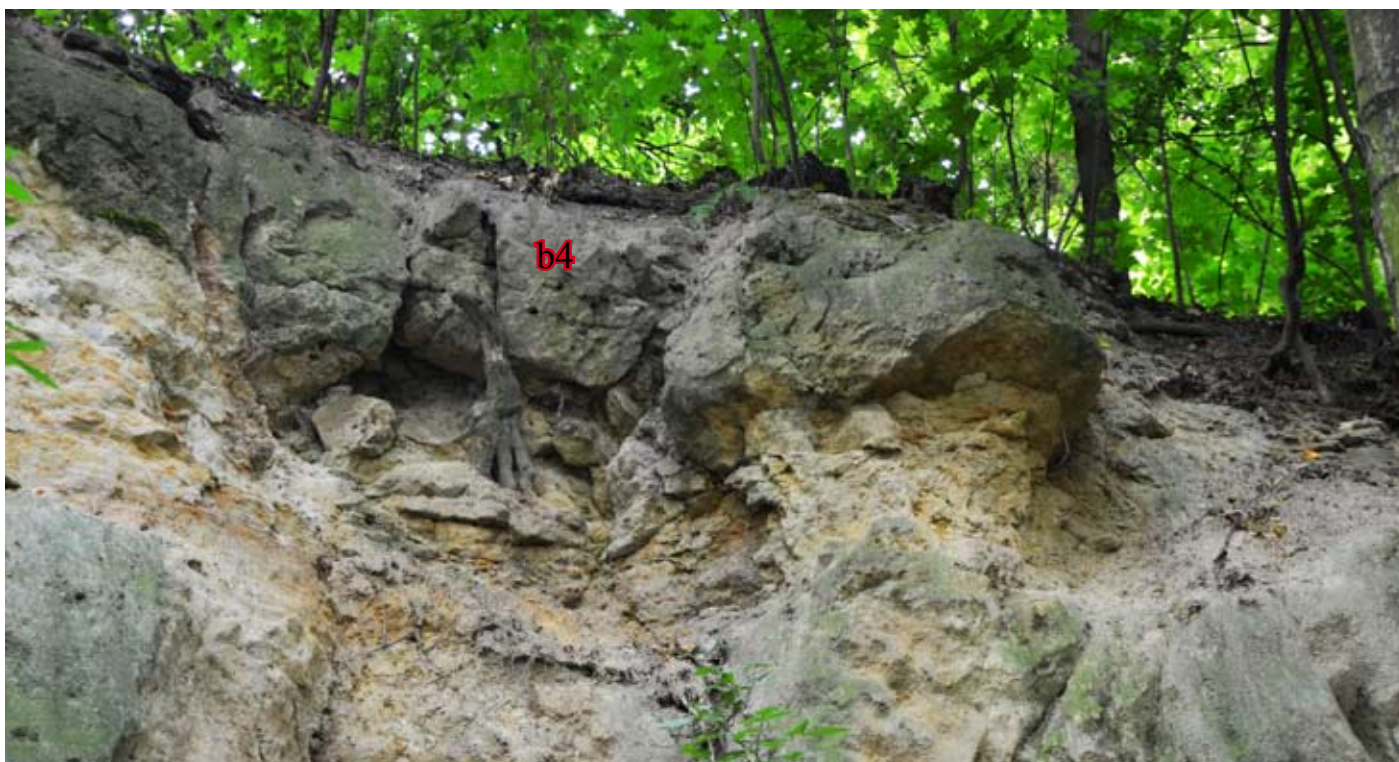
obr. 10.17 Nestabilní bloky na odlučnou stěnou skalního řícení. Bloky jsou rozrušovány kořeny stromů.

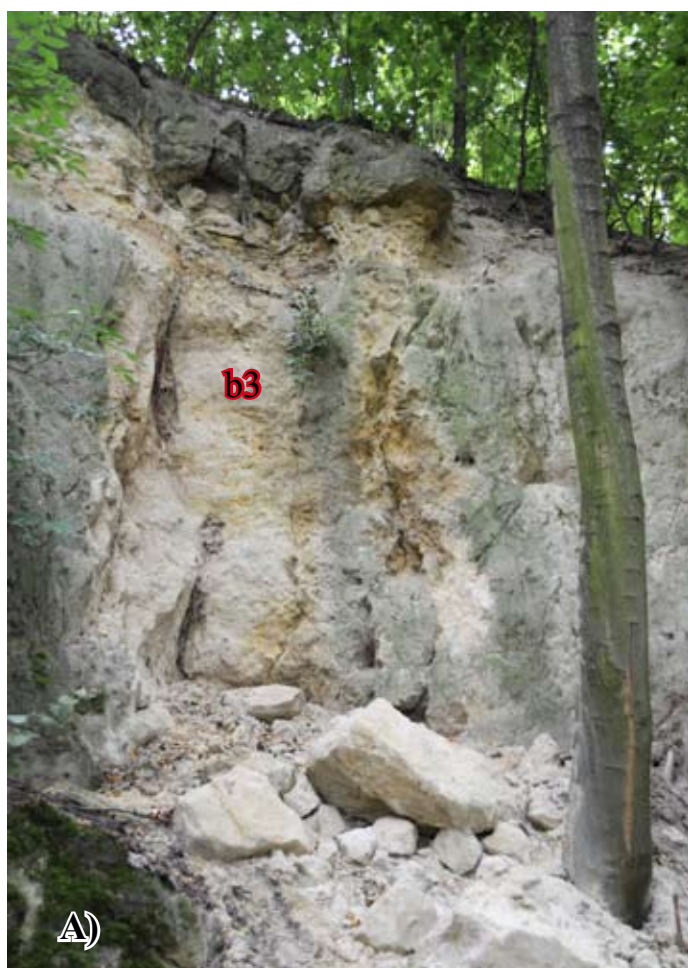
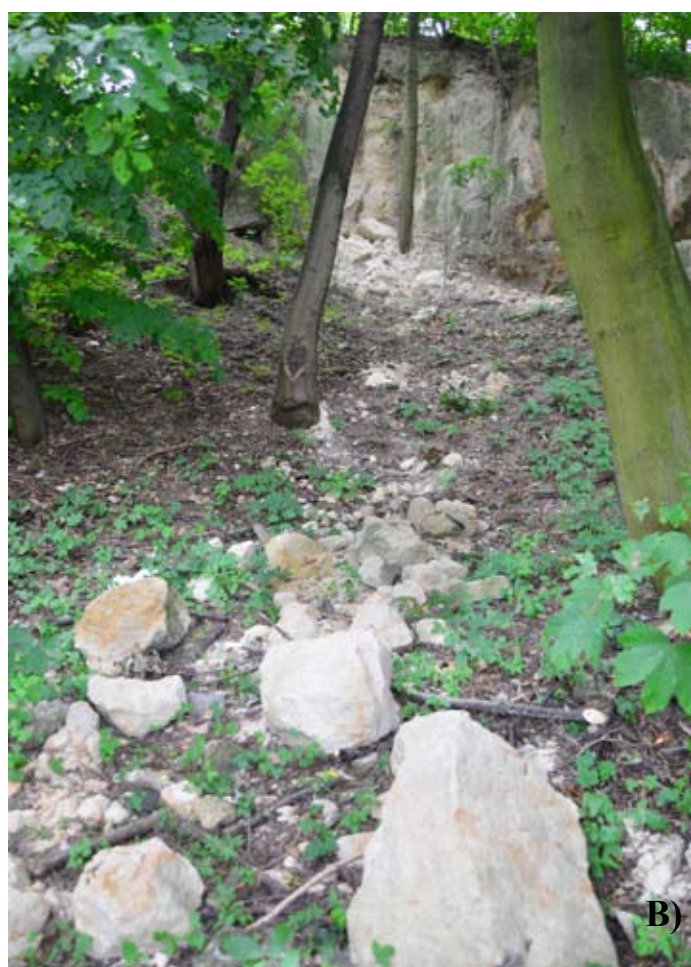
obr. 10.18 A) Odlučná stěna skalního zřícení. Málo pevný pískovec je porušen kořeny stromů, které jsou viditelné v levé části fotografie. Celá plocha stěny je porušena diskontinuitami a dá se předpokládat že v budoucnu zde opět dojde ke zřícení. B) Zřícené hmoty přemístěné válení po zeminovém svahu dolů. Bloky se přemístily na vzdálenost 19 m, jejich velikost je do 50 cm<sup>3</sup>.

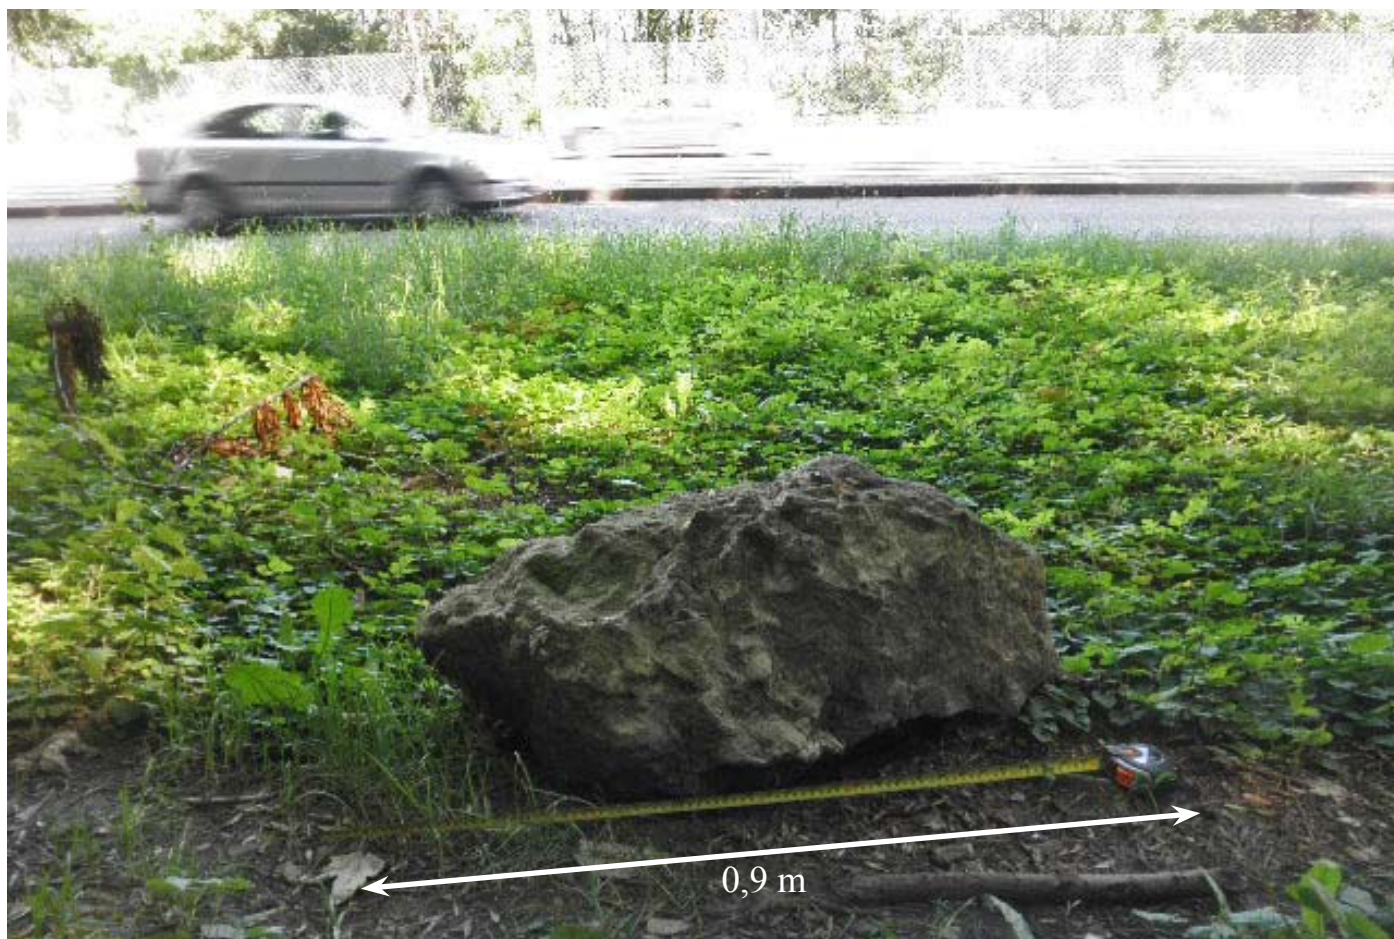
obr.10.19 Starší zřícený blok odtržený ze skalního profilu 1 a přemístěný válením dolů po akumulčním svahu. Velikost bloku: 70 x 40 x 30 cm, šikmá vzdálenost od skalního výchozu je 25 m. Pouze 6 m od místa, kde se blok zastavil se nachází frekventovaná silnice v ulici Na Petřínách. Pokud by kámen měl pro válení příznivější tvar, mohl dopadnout až na komunikaci.

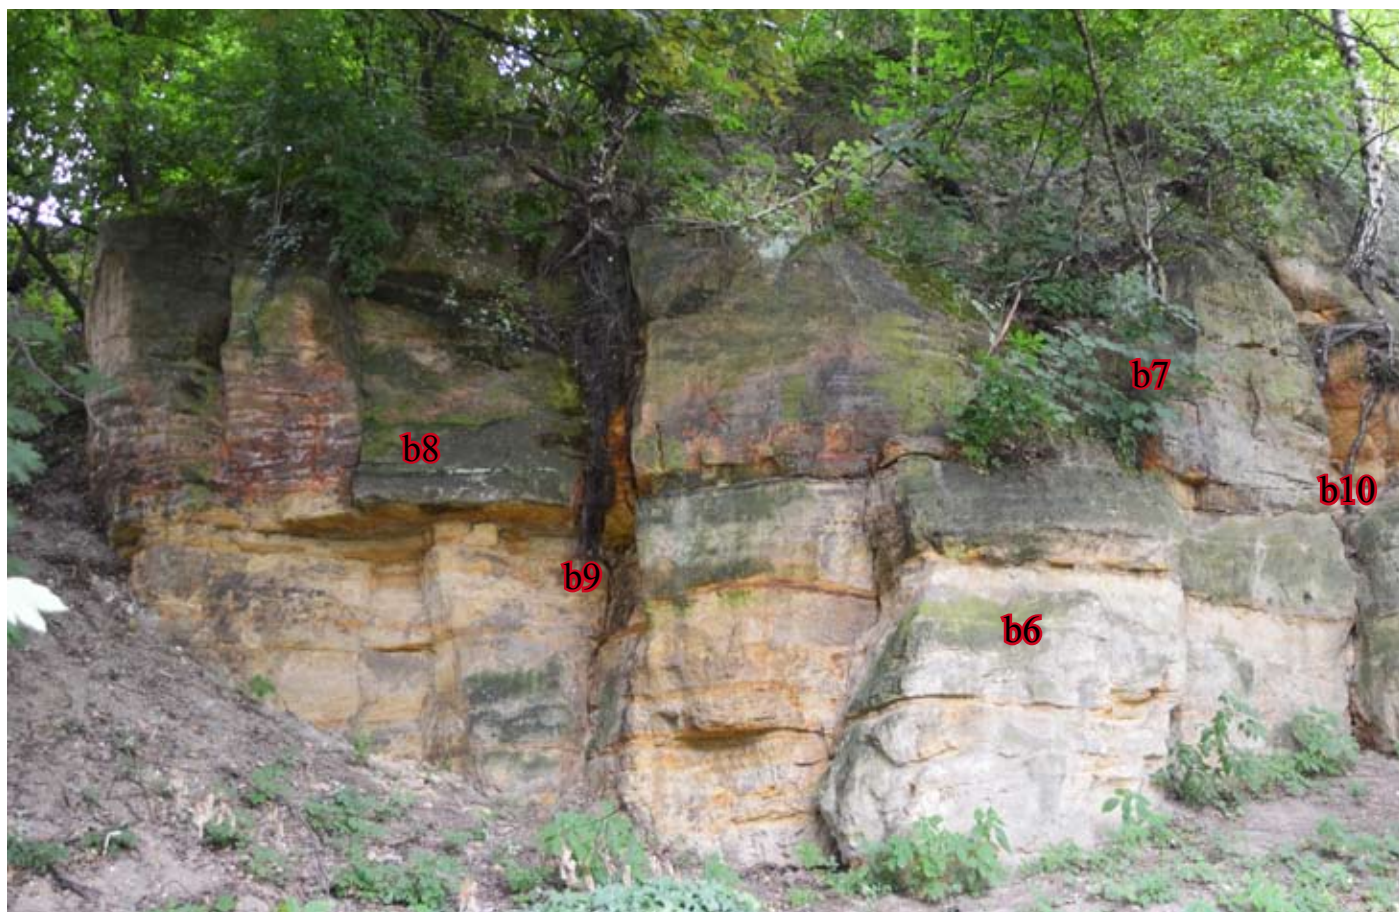
obr.10.21 Pískovcové věže skalního profilu 2A. Celková délka profilu je 10m, věže dosahují výšky do 5,5 m.

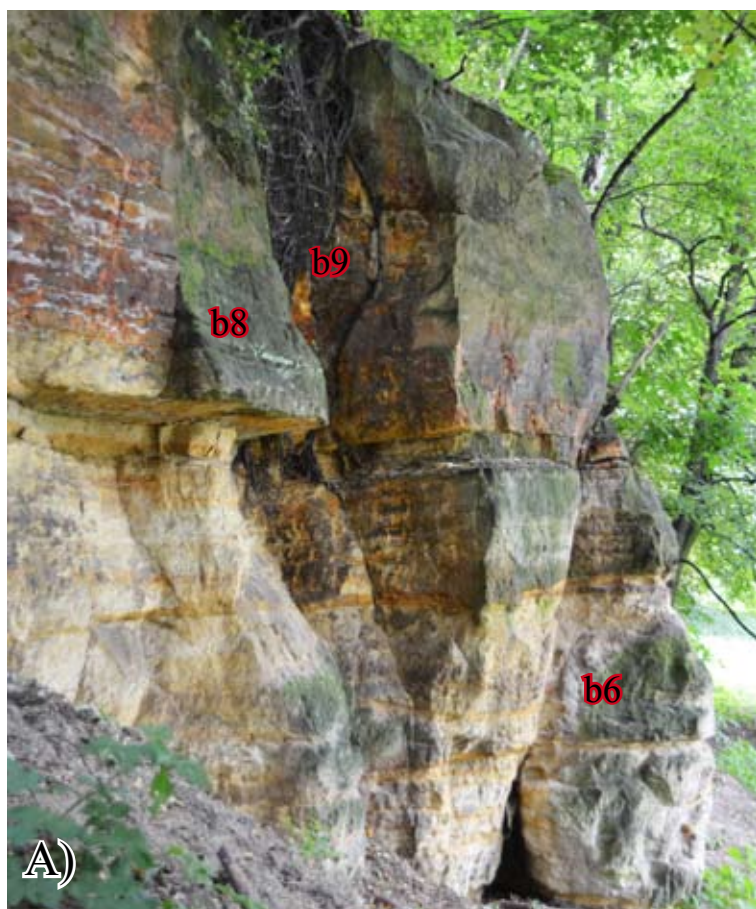
obr. 10.22 Na obrázku A) Část skalního profilu 2A focená z boku. Jako b8 označený převis vznikající nad oslabenou vrstvou je hluboký do 0,8 m. V horní části fotografie je vidět jak kořen stromu vylamuje kus skalní věže B). Kořeny prorůstají skrz celou věž a postupně jí erofují. Samotný strom se naklání a hrozí jeho pád.

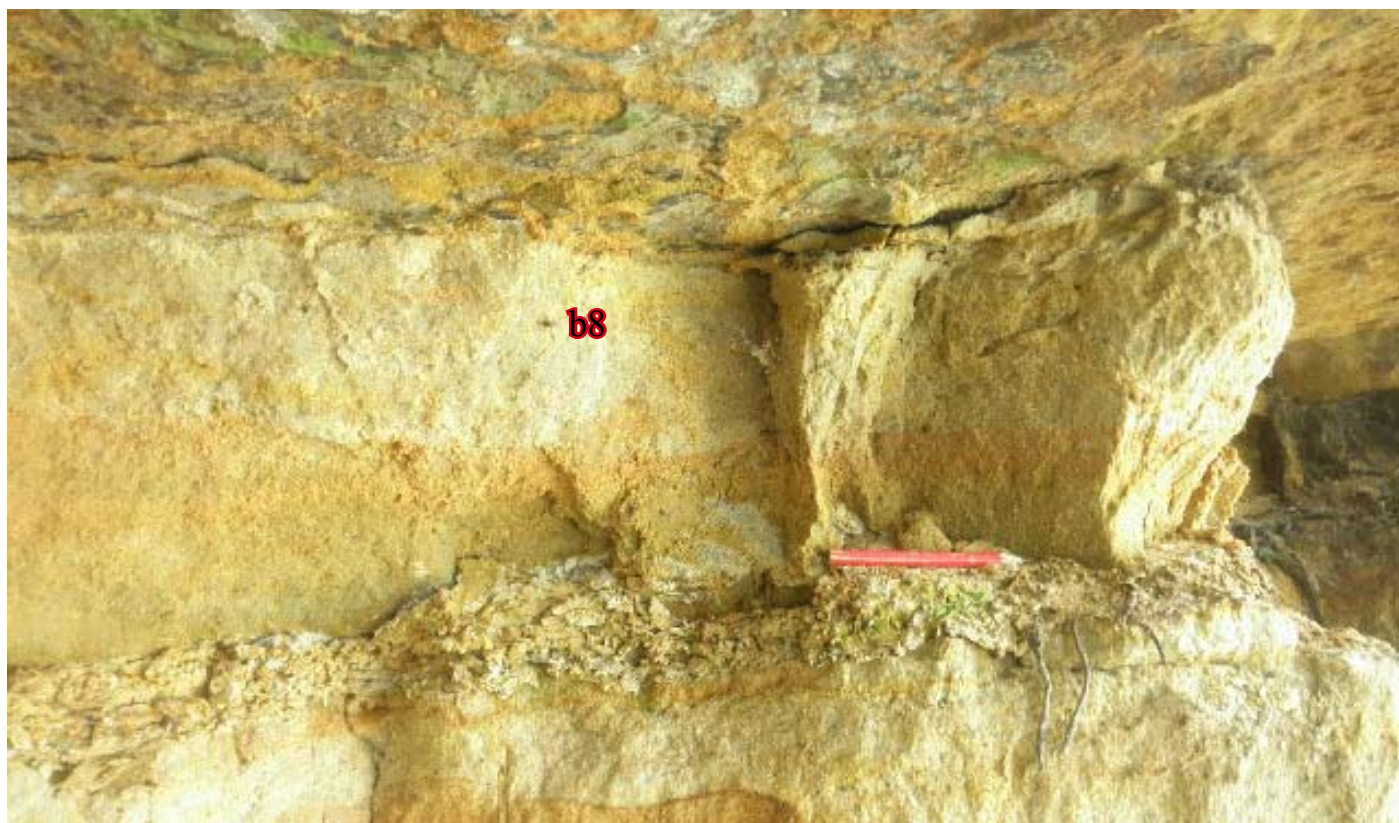
obr.10.23 Detail oslabené vrstvy pod převisem. Ve spodu jílovitá vrstvička dosahující mocnosti do 3 cm, nad ní pak málo pevný pískovec.

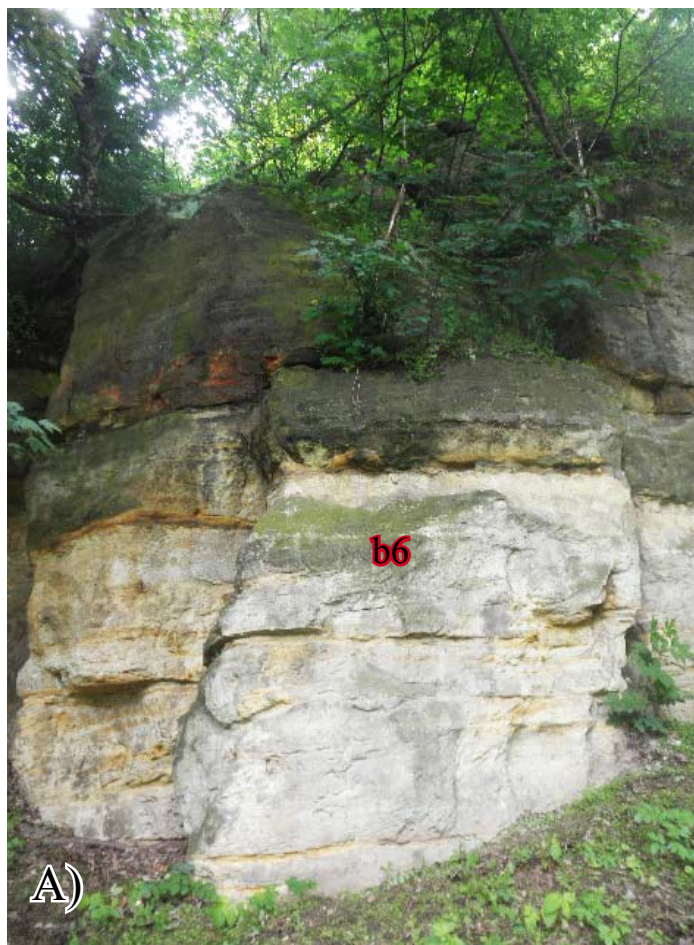
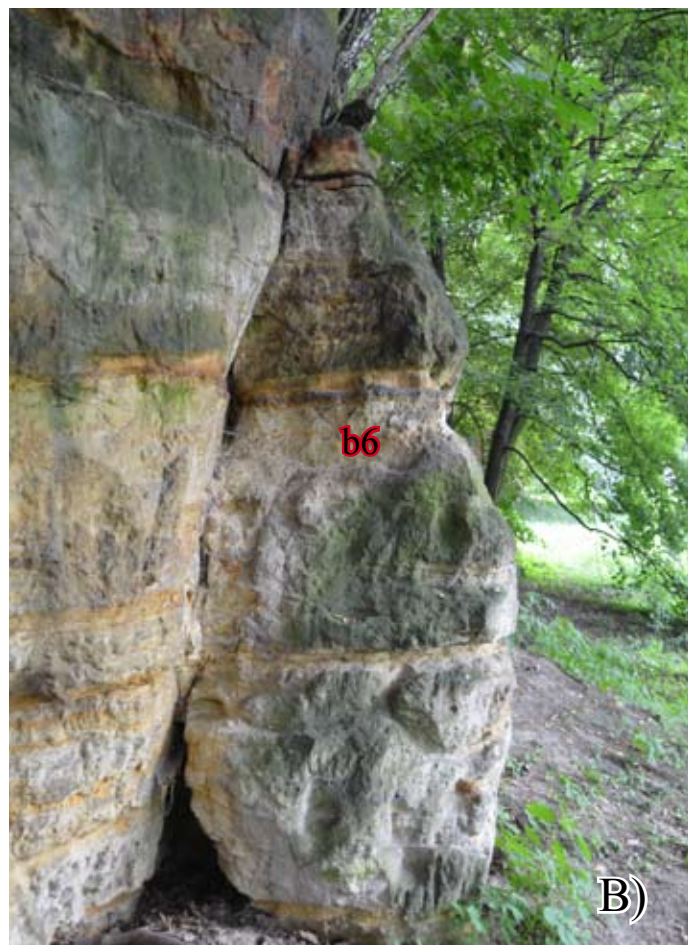
obr.10.24 Dvě skalní věže, nižší věž v popředí je postižena blokovými pohyby. Horní hranou se opírá o vyšší z věží a spodní hranou se posouvá po svahu dolů. Naklánění věže je patrné na obrázku B), kde je věž focena z boku.

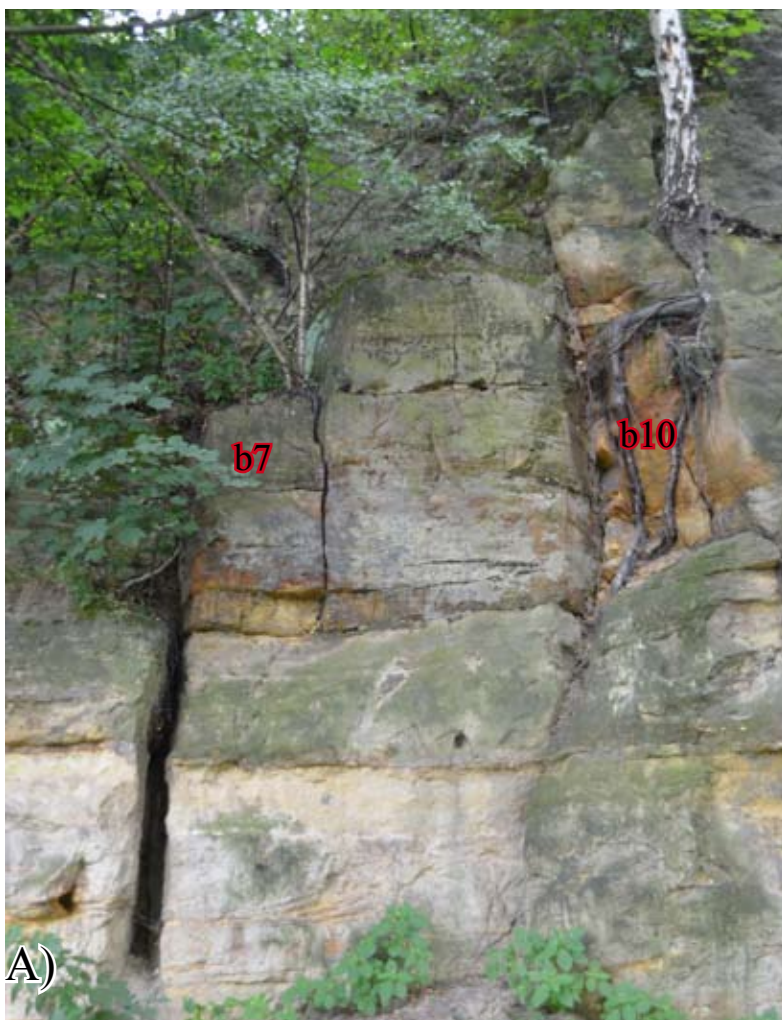
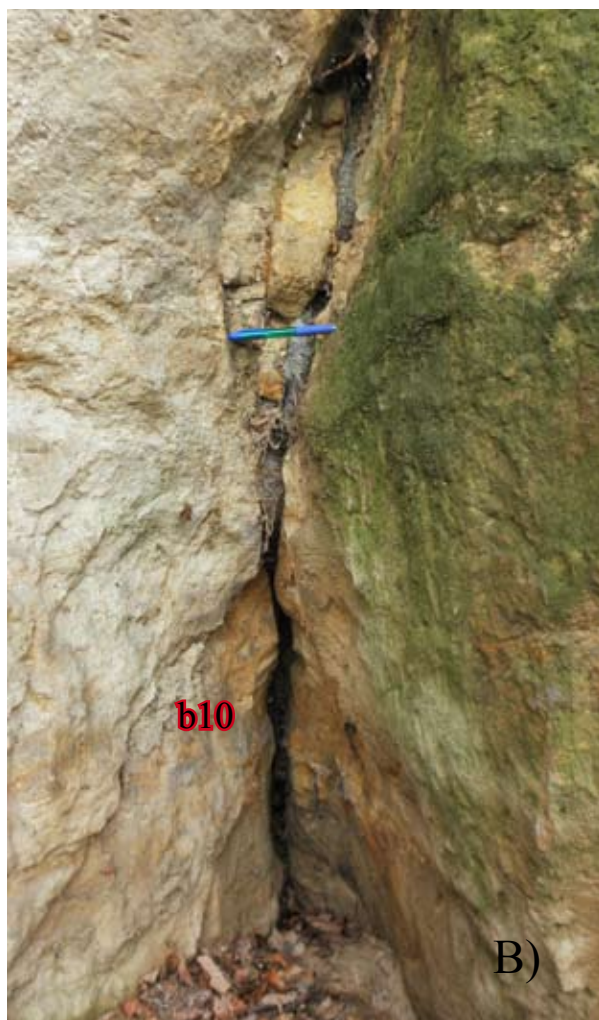
obr.10.26 Na obrázku A) skalní věž vysoká 4,5 m. V levé horní části obrázku je nestabilní blok označený jako b7, vylamovaný činností kořenů náletové vegetace. V pravo dole je hranice mezi dvěma věžemi, označená jako b10, jejíž detail je na obrázku B). Opět je zde vidět kořen stromu, který prorůstá skrz věž a trhavou silou ji eroduje.

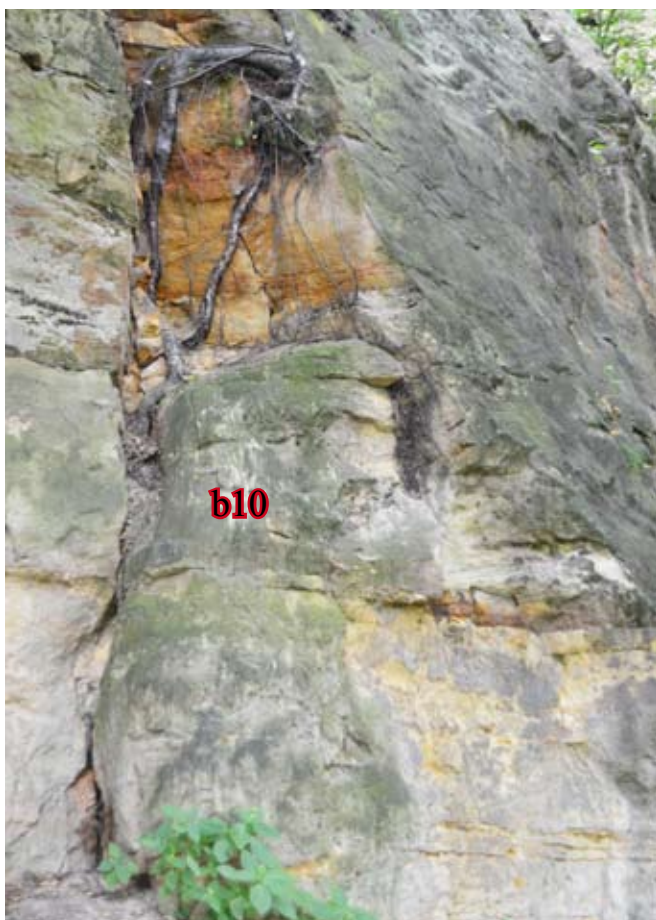
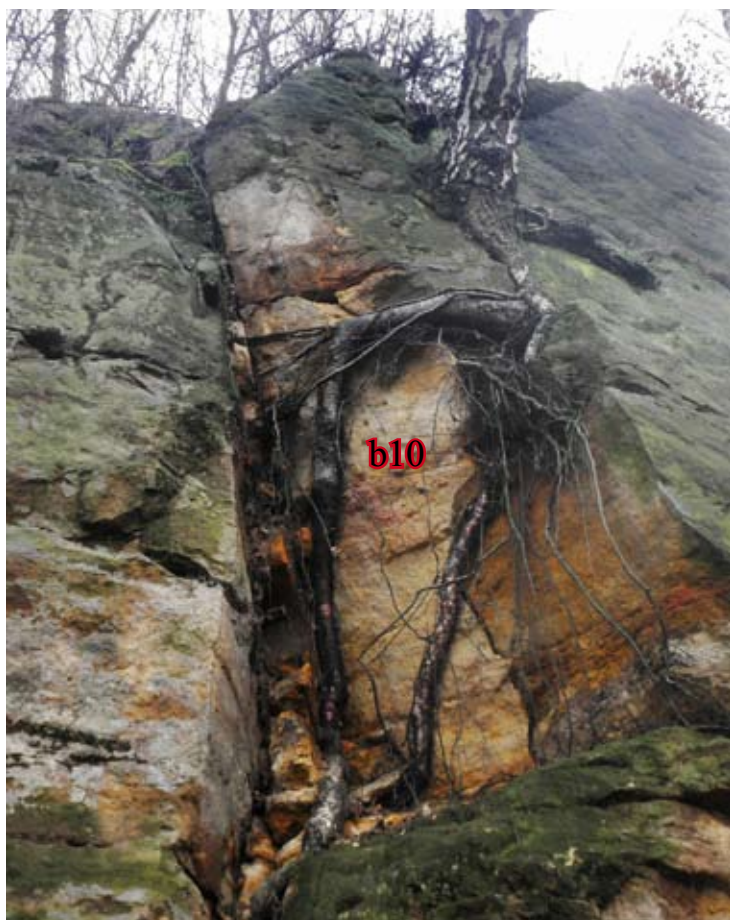
obr.10.28 Kořeny břízy roztrhaný kus skalní stěny. Kořeny dál rozrušují pískovec na menší bloky (do 0,5 m<sup>3</sup>) jež hrozí zřícením. Některé kusy drží pouze díky kořenům, které je udržují na místě.

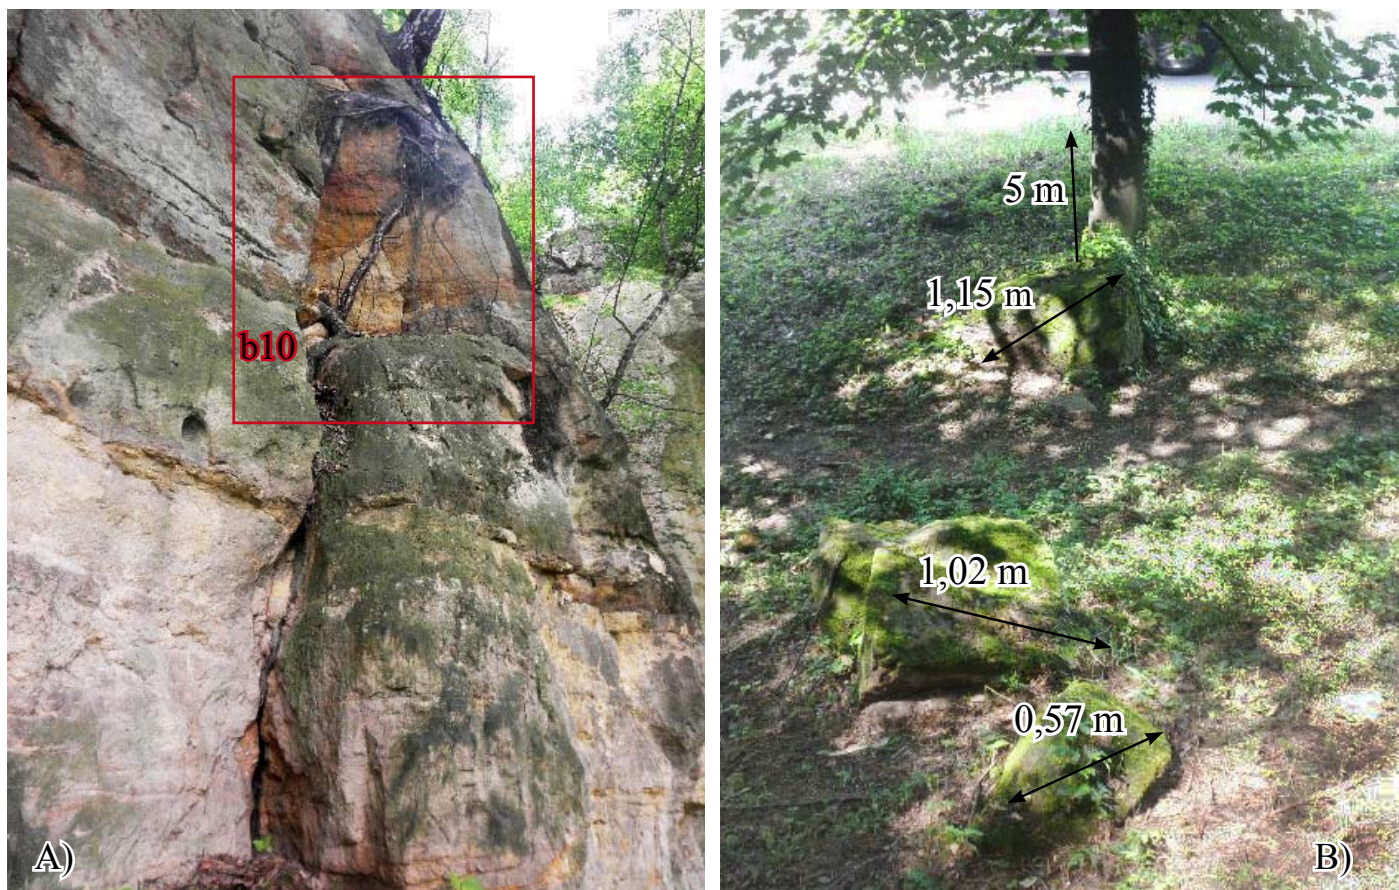
obr.10.29 Na obrázku B) jsou starší zřícené bloky( uveden pouze délkový rozměr bloků). Největší ze zřícených bloků se zastavil o strom pouhých 5 metrů od frekventované komunikace. Na obrázku A) pravděpodobná zdrojová oblast(označena červeně).

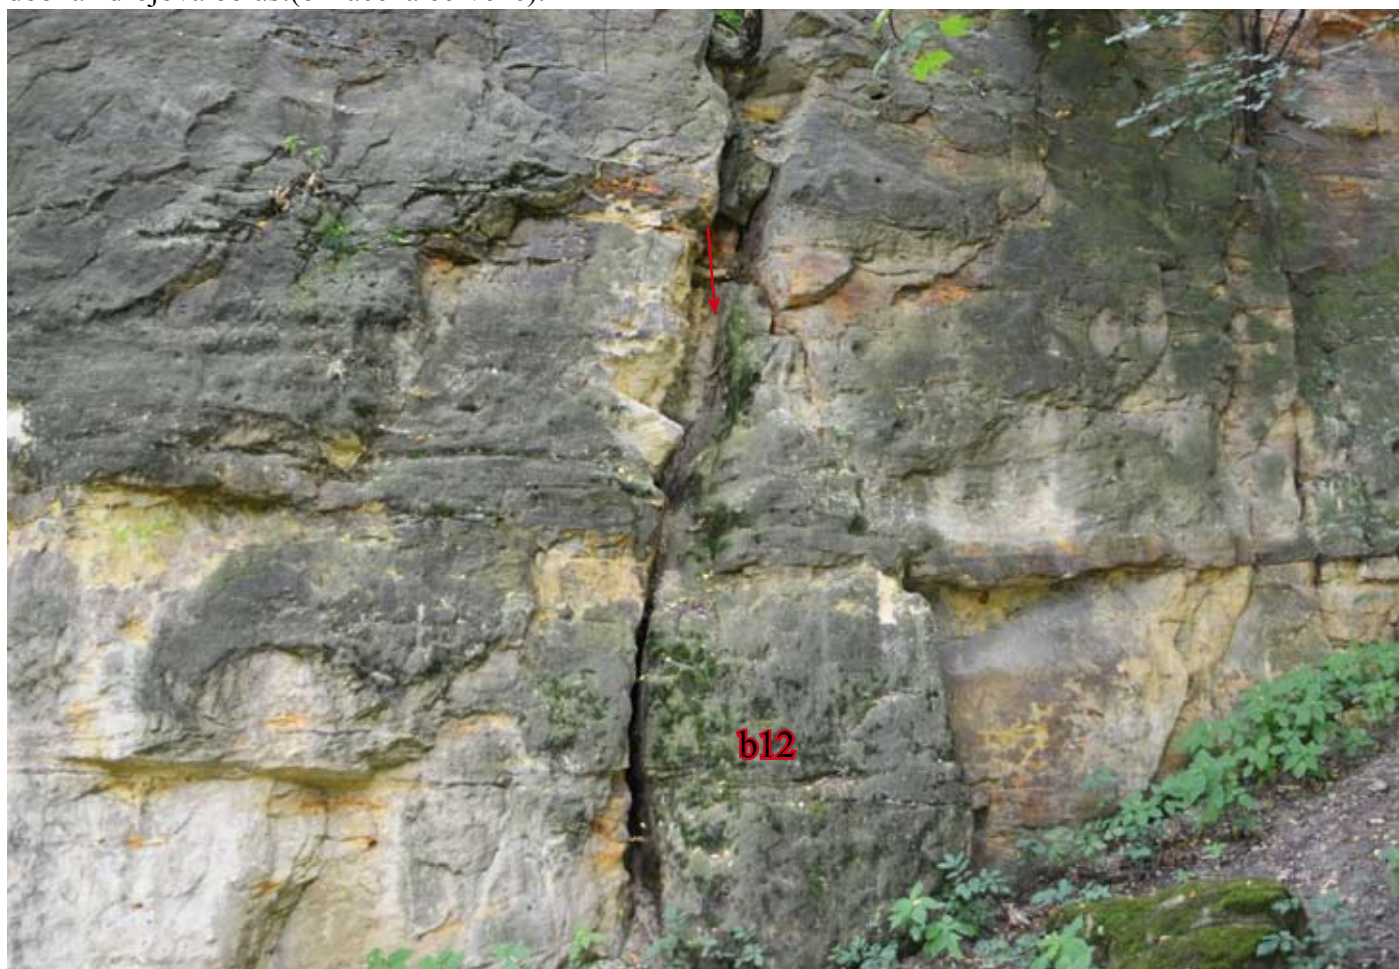
obr.10.30 Pukliny rozevírané kořeny stromů. Blok označený jako b12 je vypadlý(pohyb naznačen šipkou) a nakloněný proti svahu.

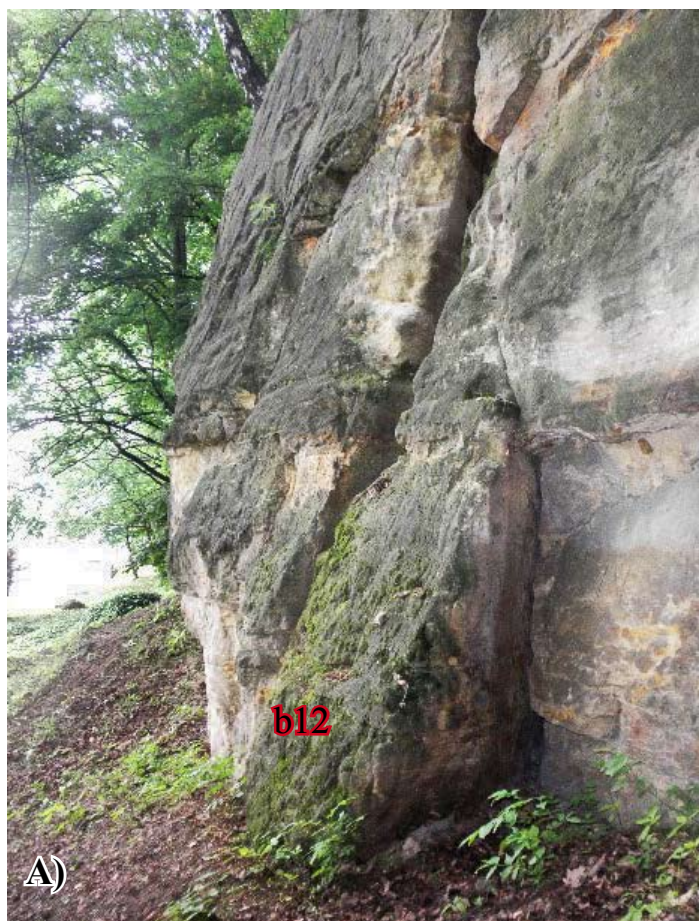
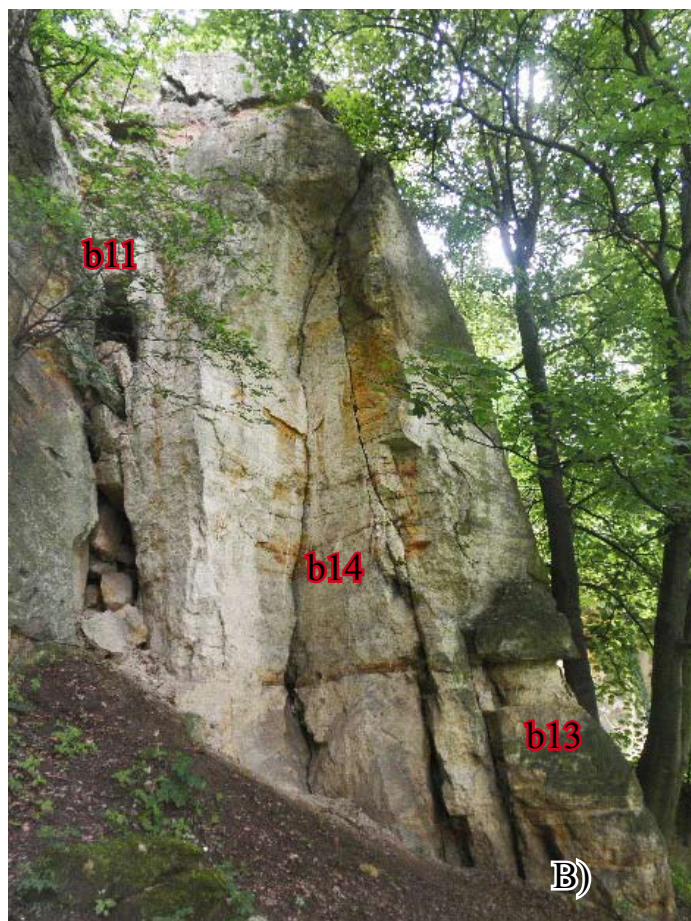
obr.10.31 A) Blok označený jako b12 z profilu, kde je vidět, jak se blok zaklání do svahu. B) Málo stabilní věž, označená jako b14 oddělená širokou zasucenou puklinou a posouvající se po svahu. Horní část věže se zaklání do svahu.

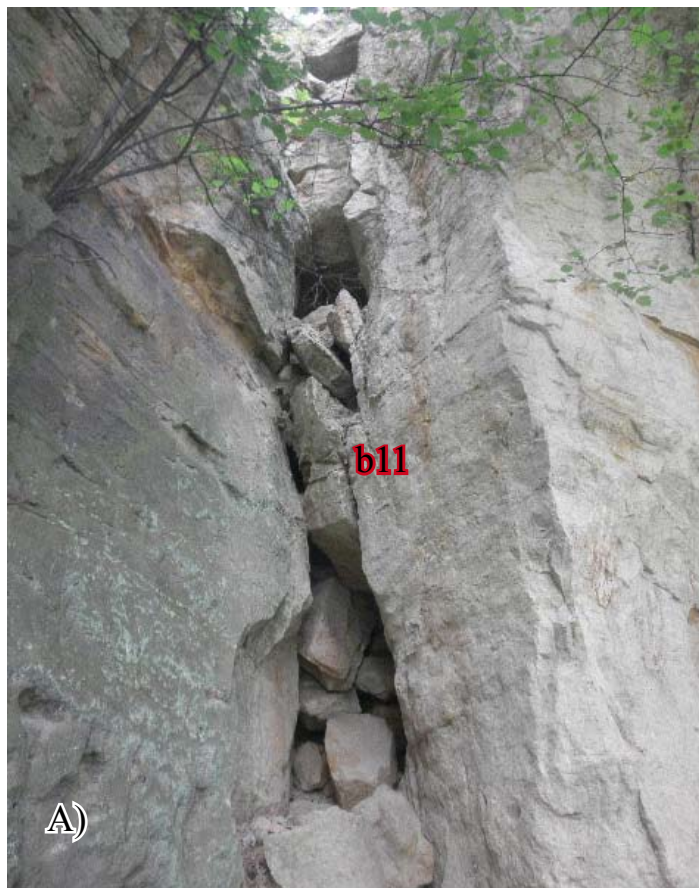
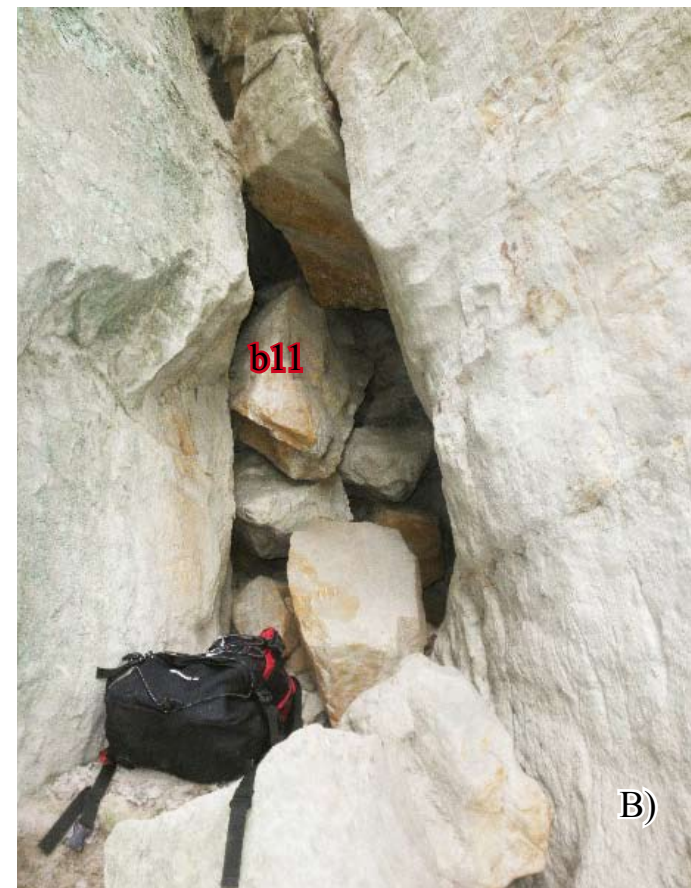
obr.10.32 Zasucená puklina oddělující skalní věž b14 . Na obrázku B) je detail u paty věže s batohem pro porovnání velikosti bloků v puklině.

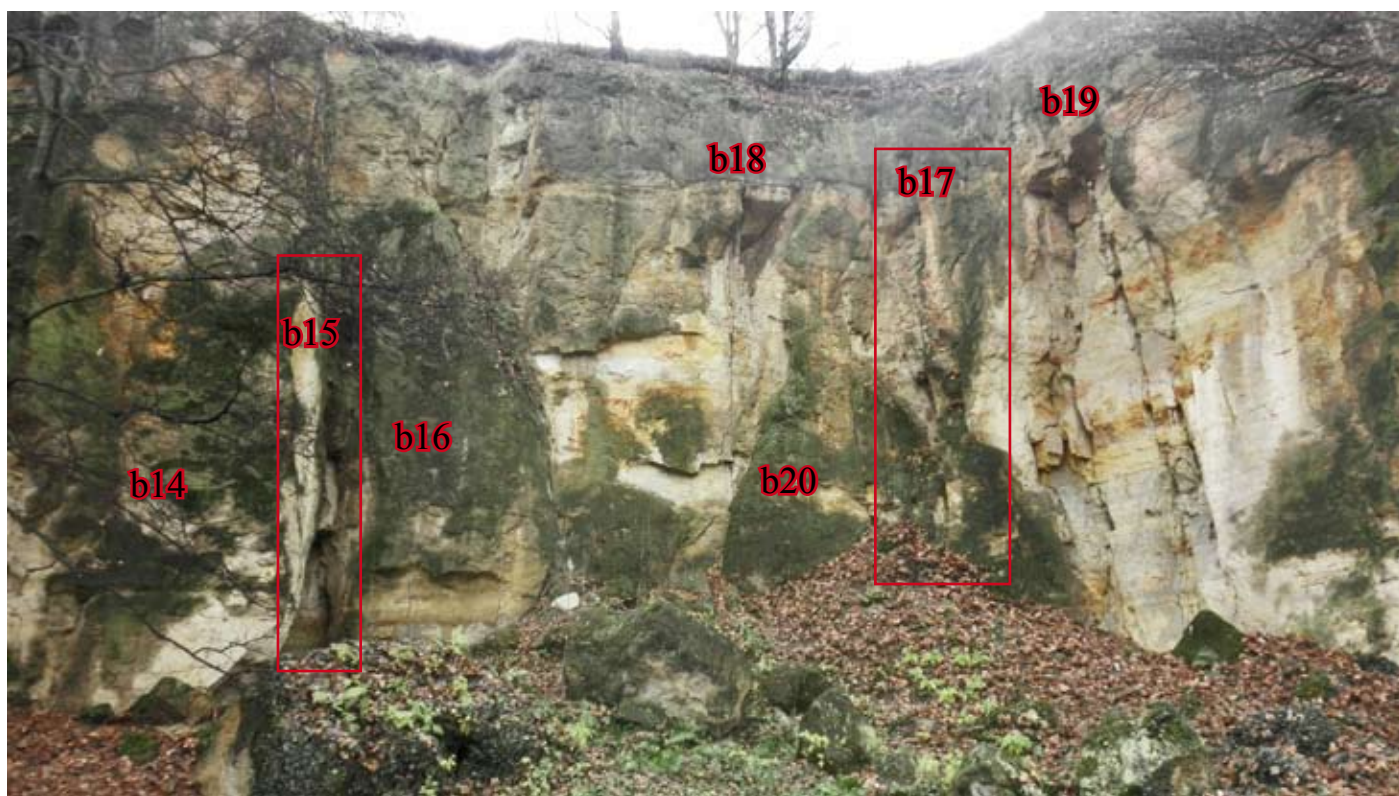
obr.10.33 Skalní profil č.3 o celkové délce 14 m a výšce věží do 10m. Věž na levém okraji fotografie, označená jako b14 je společná s se skalním profilem 2B. Předpolí skalního profilu je pokryto staršími zřícenými bloky. Největší z nich: 2,3 x 1,5 x 1,1.
